# 渋谷区立宮下公園における要求性能に基づいた低照度光環境の計画と評価

# THE DESIGN AND EVALUATION ABOUT LOW ILLUMINANCE LIGHTING ENVIRONMENT BASED ON THE REQUIRED PERFORMANCES IN THE SHIBUYA MIYASHITA PARK

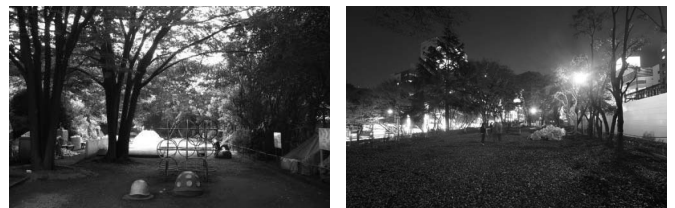
図1 改修前の宮下公園(左:昼、右:夜)

宮下公園はJR山手線の線路と明治通りに囲まれた細長い形状の公園(面積10,808㎡)である(図1)。公園は近接する鉄道の築堤とほぼ同じ高さに持ち上げられた人工地盤上に整備されており、下層の一階部分は駐車場となっている。1948年に開設された公園は2010年9月より再整備が行われ<sup>1)</sup>、既存のフットサルコートに加えてスケートボード場やクライミング施設が新たに設置され、2011年4月に再開した。施設の改修に合わせてエレベーターが設置され、また公園内の歩行部分は基本的に段差のないバリアフリー化が図られて

公園の照明計画は空間の照度を効率よく確保するため、広場の中央部や園路に沿って高出力の光源を用いたポール灯が設置されることが一般的である(図2)。改修前の宮下公園も、高さ5mの水銀灯によるポール灯が、公園の中央と周辺の植え込み部分に約30m間隔で設置されていた。しかしながら空間の広さに対して光源が少ないことと、樹木によって光が遮られるため、公園内に大きな明暗の対比が生じていた。

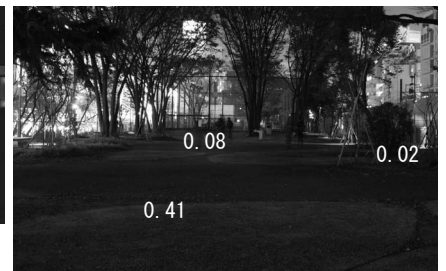
図 11 改修後の輝度分布 (cd/m<sup>2</sup>)

図 11 に、測定した広場部分の輝度分布の例を示す。園内の路面と周辺部の輝度がほぼ 0.01 ～ 10cd/m<sup>2</sup> の範囲に入っており、広場内部で大きな輝度対比が生じていないことが分かる。10cd/m<sup>2</sup> を上回るのは周囲の建物の開口部やファサードが主である。光源などの高輝度部分もほぼ 100 cd/m<sup>2</sup> 以下に抑えられており、周辺の商業地域の光とも連続した明るさとなっている。
